Mehrstufige Erkundung und Untersuchung eines Böschungsgrundbruchs im Oberen Muschelkalk

Dipl.-Ing. Aiko Stockmann, Dipl.-Geol. Gerald Wiesner, Dipl.-Ing. Christian Ernst, Alle: witt & partner geoprojekt GmbH, Weimar

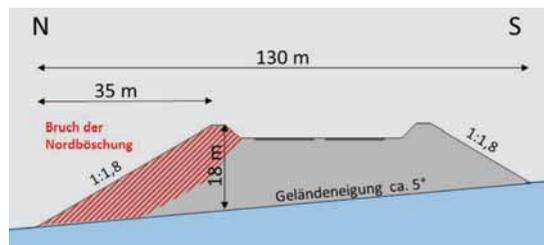
Bild 2. Schematische Darstellung des Dammquerschnitts mit Kennzeichnung des Bruchbereichs.

neigten Hang. Im Bild 2 ist der Dammquerschnitt mit den wesentlichen geometrischen Angaben dargestellt. Danach besitzt die Böschung eine Neigung von 1 : 1,8 bei einer Gesamthöhe von rund 20 m vom Böschungsfuß bis zur Oberkante des neben der Fahrbahn angeordneten Lärmschutzwalls.

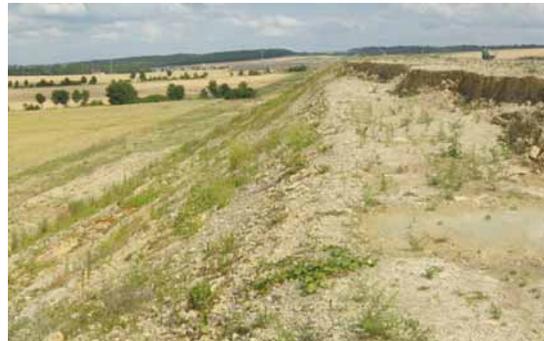
Das im Bild 3 enthaltene Schadensbild mit Blick von der Böschungsschulter zeigt die für viele Böschungsbrüche typischen Erscheinungen, wie eine steile

Abrisskante mit dezimeterbreiten und metertiefen Zugrissen. Das Bruchbild erstreckte sich über etwa 150 m Länge, wobei die Längsrisse spitzwinklig zur Trasse verliefen und bis etwa 10 m hinter die Böschungsschulter reichten.

Bild 3. Schadensbild mit Blick von der Böschungsschulter in Richtung Ost.

- ➔ Absperrung: Mittels Bauzaun wurde der Schadensbereich bei einem Mindestabstand von 10 m zwischen Baustraßen und vorhandenen Rissen abgesperrt.
- ➔ Anlegen von Gräben: Zur Vermeidung des Zufließens von Oberflächenwasser aus dem Planumbereich wurden Entwässerungsgräben angelegt.
- ➔ Teilabtrag von Massen: Zur Entlastung der Böschung, zur Minderung der progressiven Bruchentwicklung und in Vorbereitung der Erkundungsarbeiten wurden rund 2.000 m³ Bruchmassen an der Böschungsschulter abgetragen und am Böschungsfuß angeschüttet.

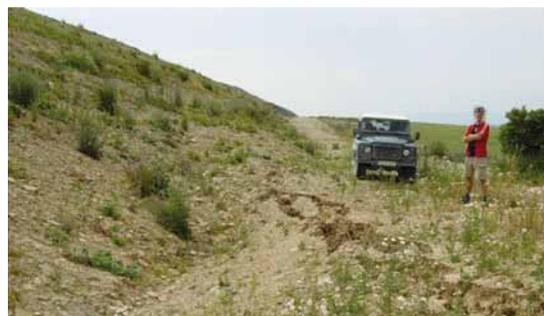
Am Böschungsfuß und im Vorland war das Schadensbild eher untypisch (Bild 4). Es zeigten sich nur geringe Aufwölbungen, keine Bruchmassen, jedoch eine Wulstbildung und Überschiebung des Oberbodens bis 35 m vor dem Böschungsfuß (Bild 5).

Bild 4. Schadensbild am Böschungsfuß mit Blickrichtung West.

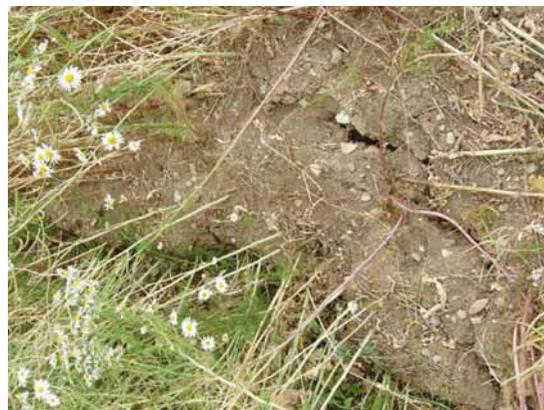
Bild 5. Wulstbildung und Überschiebung im Vorland der Böschung.

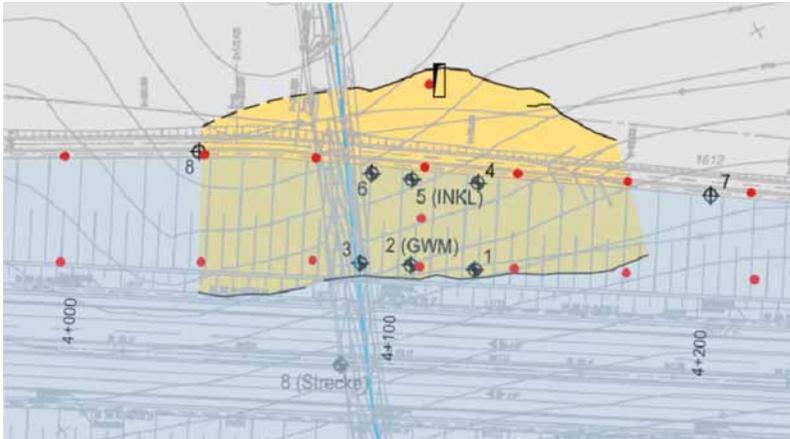
Bild 6. Lageplan des Schadensbereichs mit Aufschlusspunkten und Messmarken.

Auf der Grundlage der Bestandsvermessung wurde ein Erkundungskonzept aufgestellt (Bild 6). Danach wurden acht Bohrungen sowie ein Baggerschurf geplant, wobei der Schwerpunkt im Wesentlichen zunächst auf der Erkundung des zentralen Bruchbereichs lag. Jede Bohrung wurde mit einer schweren Rammsondierung ergänzt, um die Lagerungsverhältnisse beziehungsweise Steifigkeiten besser einschätzen zu können. Zur

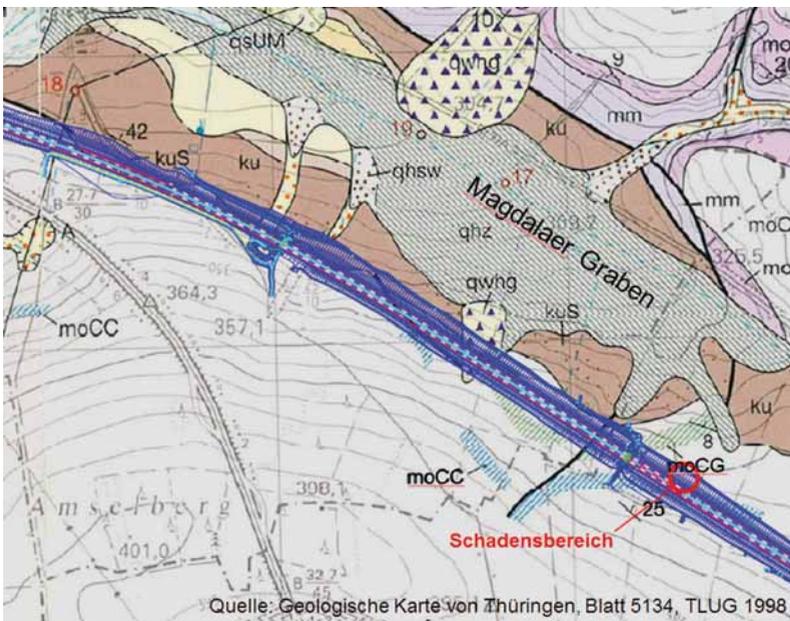
Bild 7. Lageplanauszug mit hinterlegter geologischer Karte [3, 4].

Aus der Recherche der regionalgeologischen Verhältnisse ergaben sich Indizien für eine gestörte Lagerung der anstehenden Festgesteine. Bild 7 zeigt, dass trassennah die Störungszone des Magdalaer Grabens verläuft, die von herzynisch (NW-SO), annähernd parallel zur Trasse streichenden Hauptstörungen begrenzt wird. In unmittelbarer Nähe des Schadensbereichs sind ausstreichende Leitbänke (moCC, moCG) des Oberen Muschelkalks mit lokal gemessenen Einfallswinkeln von 8 beziehungsweise 25° und einer Einfallrichtung etwa rechtwinklig zur Trasse dokumentiert. Daraus folgt, dass die Baugrundverhältnisse lokal stark gestört sein können. Eine baugrundbedingte Schadensursache wäre plausibel.

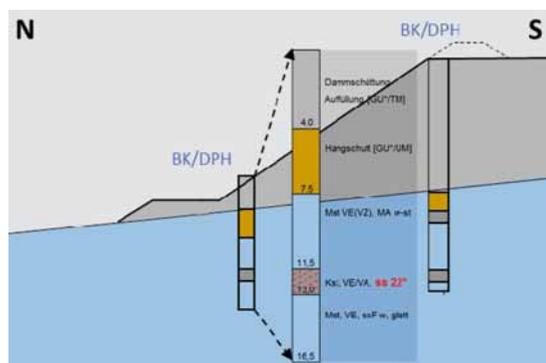
Bild 8. Schnitt und exemplarisches Bohrprofil (schematisch).

Im Bild 8 ist ein schematisches Bohrprofil des Schadensbereichs am Böschungsfuß dargestellt. In allen Bohrungen innerhalb des Schadensbereichs wurde in Tiefen zwischen 3 bis 8 m unter GOK eine markante Kalksteinbank (moCG-Glaukonitbank) erbohrt, die mit 20 bis 25° flach einfällt, wie das Kernfoto im Bild 9 zeigt. Durch Parallelisierung der Bohrergebnisse wurde festgestellt, dass die

Einfallrichtung der Bank annähernd der Böschungfallrichtung entspricht.

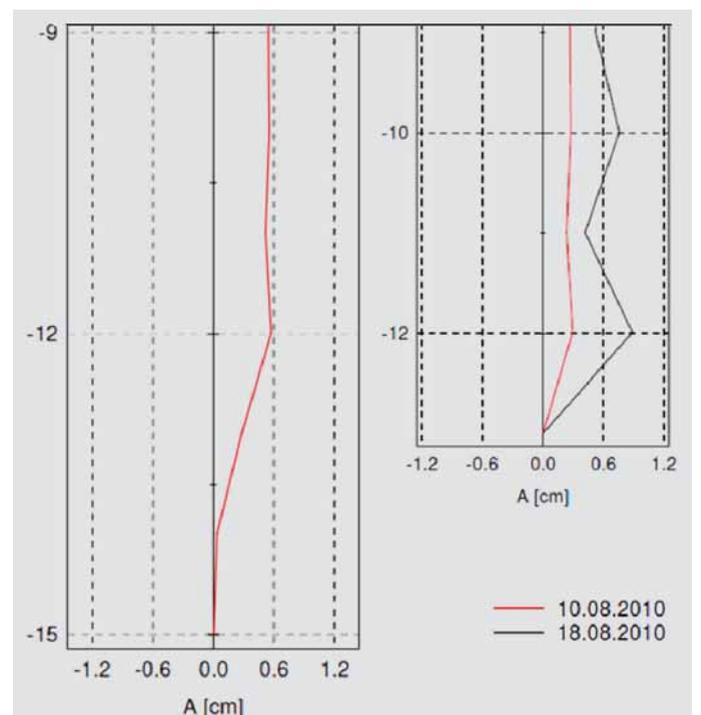
Bild 11. Ergebnisse der Inklinometermessung am Böschungsfuß.

Analog zu den geodätischen Kontrollmessungen wurde das am Böschungsfuß hergestellte Vertikalinklinometer regelmäßig gemessen. Im Bild 11 sind die Ergebnisse der Messungen Mitte August 2010 – zum Zeitpunkt der Fortsetzung der Hangbewegungen – dargestellt.

Die Messung vom 10.08.2010 bestätigte, dass der Bruchkörper bis in das Niveau der Kalksteinbank bei 12 bis 13 m unter GOK reicht. Bei der Folgemessung vom 18.08.2010 war das Inklinometerrohr in einer Tiefe von 13 m abgeschert. Daraus war zu

schlussfolgern, dass die Gleitfläche entgegen der ursprünglichen Vermutung unmittelbar unterhalb der markanten Kalksteinbank (moCG) liegt. Die Lage der Gleitfläche als eine entscheidende Unbekannte des geomechanischen Modells wurde also identifiziert.

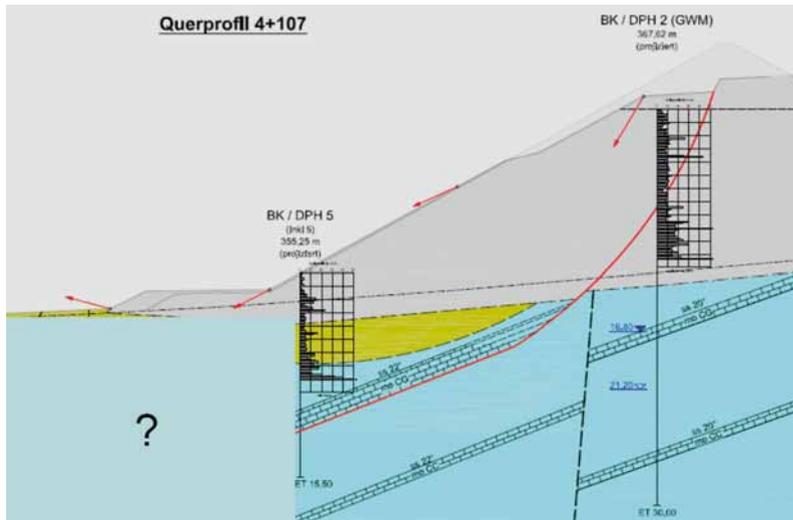
Bild 12. Bruchkörpermodell – Zwischenzustand.

Rot: Lage der Gleitfläche und Verformungsvektoren.

Im Ergebnis der durchgeführten Untersuchungen konnte das geologisch-geomechanische Bruchkörpermodell schon recht plausibel nachgebildet werden (Bild 12). Die Gleitfläche und die Verformungsvektoren sind rot dargestellt.

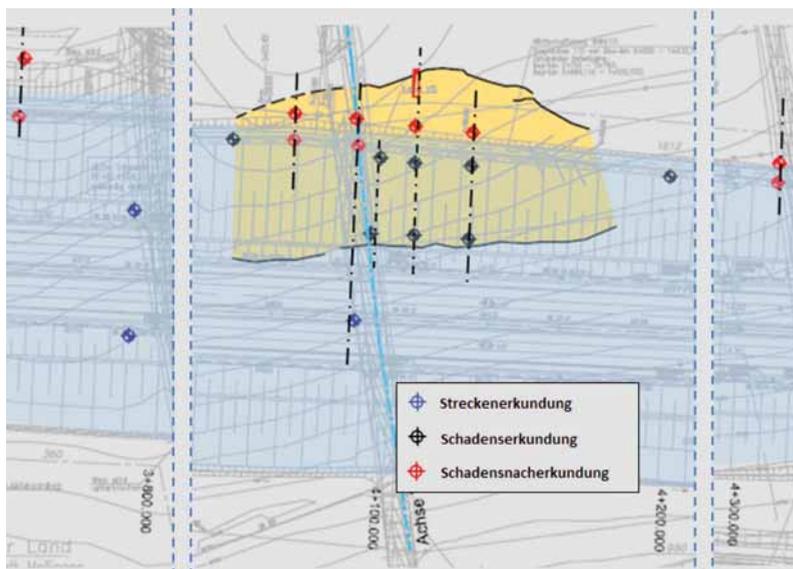
Bild 13. Lageplan der Nacherkundung.

Zur Detailerkundung sowie zur Abgrenzung des Schadensbereichs wurden Bohrungen sowie ein Schurf an der Bruchfront gemäß Bild 13 durchgeführt. Eine dieser Bohrungen vor dem Böschungsfuß wurde zur Verifizierung des vorläufigen Bruchkörpermodells als Inclinometer ausgebaut.

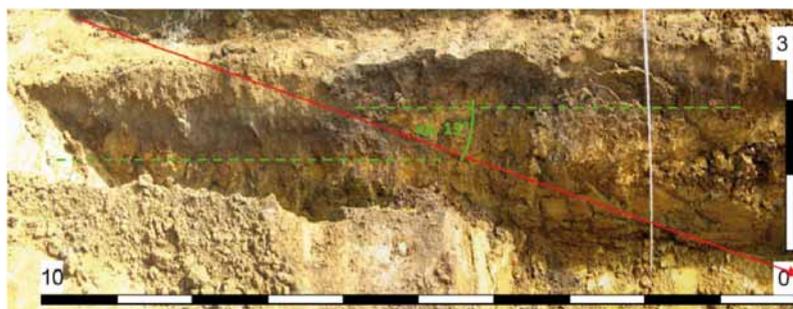
Bild 14. Schurf im Austrittsbereich der Gleitfläche.

In dem Schurf konnte der Verlauf der Gleitfläche im oberflächennahen Bereich vor dem Böschungsfuß erfasst werden (Bild 14). Danach taucht die Gleitfläche annähernd linear mit einem Winkel von 15° ab. Kalksteinstücke und -platten deuteten auf das Vorhandensein der Kalksteinbank (moCG) etwa ab 3 m unter GOK.

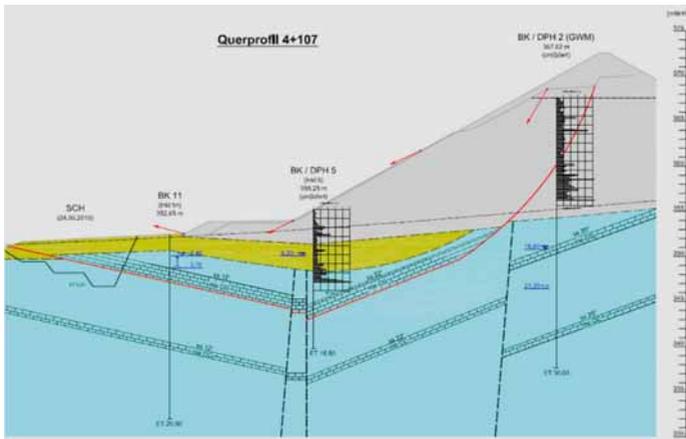
Bild 15. Vervollständigtes Bruchkörpermodell.

Mit diesen Feststellungen sowie anhand der Ergebnisse der ergänzenden Bohrungen und der Inclinometermessungen wurde das Bruchkörpermodell entsprechend Bild 15 vervollständigt. Es fügt sich zu einem Bruchbild, das maßgeblich durch die an eine am Böschungsfuß verlaufende Störung gebundene, gegeneinander gerichtete Verkippung der Schichten bestimmt wird.

Die spezielle Lage und Ausbildung dieser Schichten führen zu einer Verringerung der Tragfähigkeit, insbesondere in dem von Schubkräften beanspruchten Bereich des Böschungsfußes.

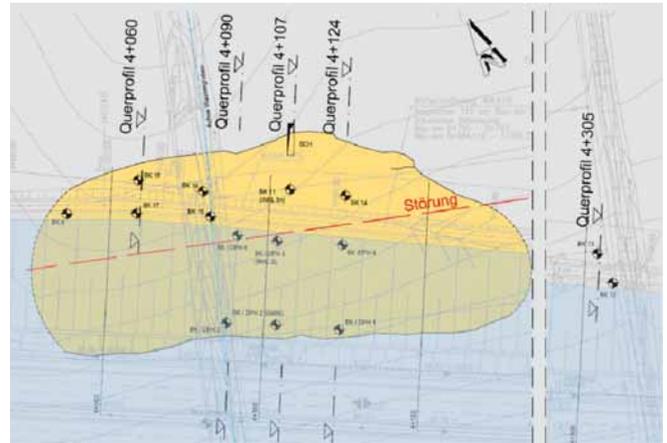
Bild 16. Lageplan mit Verlauf der maßgebenden Störung.

Durch die Auswertung der zusätzlich erkundeten Querschnitte konnte die räumliche Orientierung der für das Bruchkörpermodell maßgebenden Störung ermittelt werden (Bild 16). Die Störung verläuft analog zum Rissbild spitzwinklig zur Böschung, wobei der Schnittpunkt zwischen Böschungsfuß und Störung etwa im Zentrum des Bruchs liegt. In den erkundeten Querschnitten außerhalb des Schadensbereichs wurde eine sölige Lagerung der Festgesteine festgestellt und damit weitgehend ausgeschlossen, dass in der näheren Umgebung vergleichbare ungünstige Baugrundverhältnisse vorhanden sind.

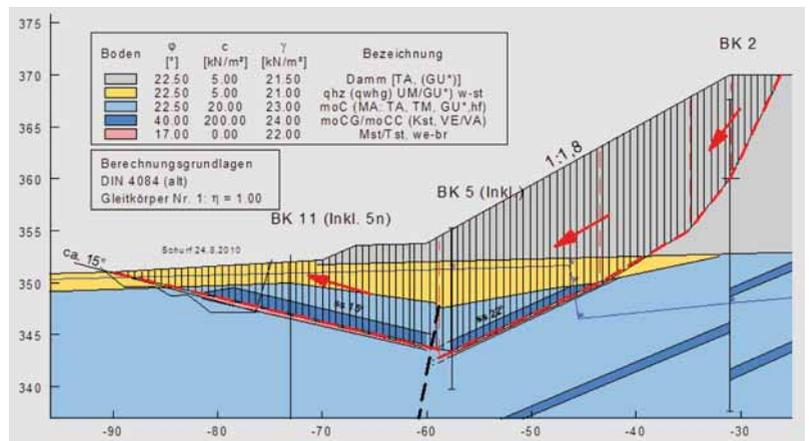
Bild 17. Berechnungsquerschnitt im zentralen Bruchbereich.

Auf Basis des Bruchkörpermodells wurde der Versagenszustand numerisch nachgebildet und der Bruch im Grenzzustand untersucht (Bild 17). Im Ergebnis wurde für den zentralen Querschnitt eine effektive Bruchscherfestigkeit mit einem Reibungswinkel von 17° ermittelt, die für das tonig-merglige Zersatzmaterial in der Gleitfläche als plausibel anzusehen war.

Bei der Berechnung weiterer Querschnitte konnte nachgewiesen werden, dass mit der veränderten Lage der Störung im Randbereich des Böschungsgrundbruchs die Standsicherheit zunimmt und außerhalb des Bruchkörpers kein Standsicherheitsdefizit mehr besteht.
