## Schadensfälle bei Pfahlgründungen

*Univ. Prof. Dr.-Ing. Karl Josef Witt*

Schriftliche Fassung des Vortrags vom 5. März 2002

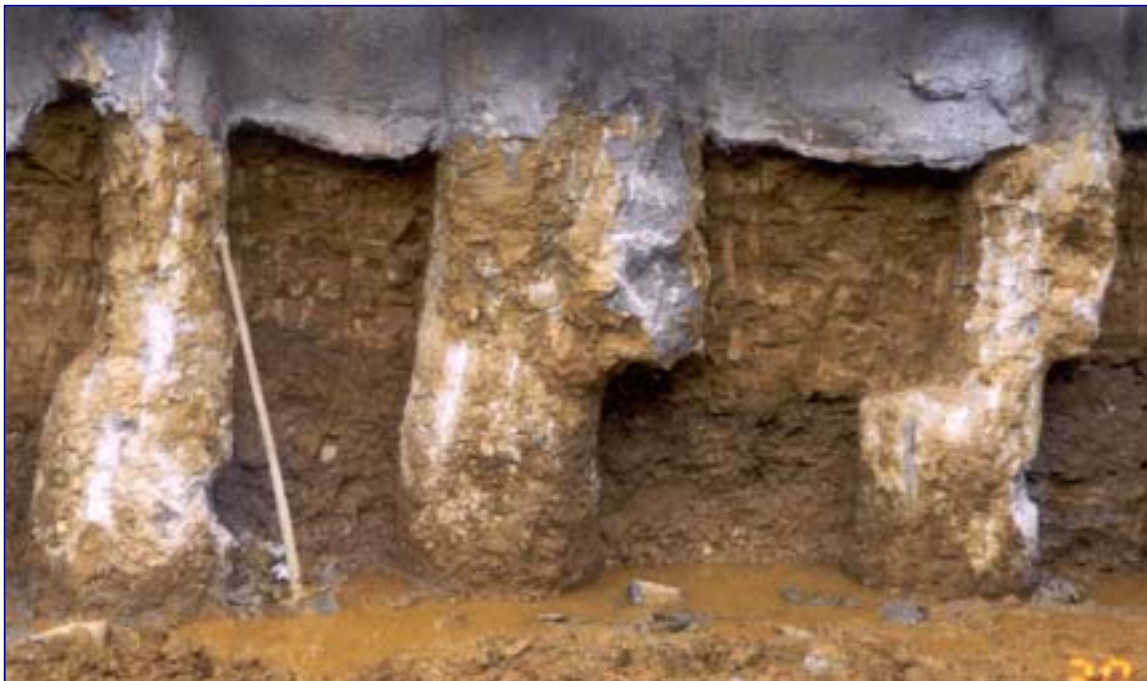
Bild 2 zeigt die Aufgrabung eines Schneckenbohrpfahls, der im weichen Boden mit zu hohem Betonierdruck hergestellt wurde. Der Beton ist seitlich in den weichen Boden ausgewichen. In Bild 3 ist ein Schaden an Pfählen zu erkennen, die mit zu geringem Druck unter Grundwasser betoniert wurden. Es ist aufgrund einer zu geringen Betonüberdeckung zu Ausspülungen und zu Aufschwimmen des Betons gekommen.

*Bild 2: Schäden an Schneckenbohrpfählen im weichen Boden*

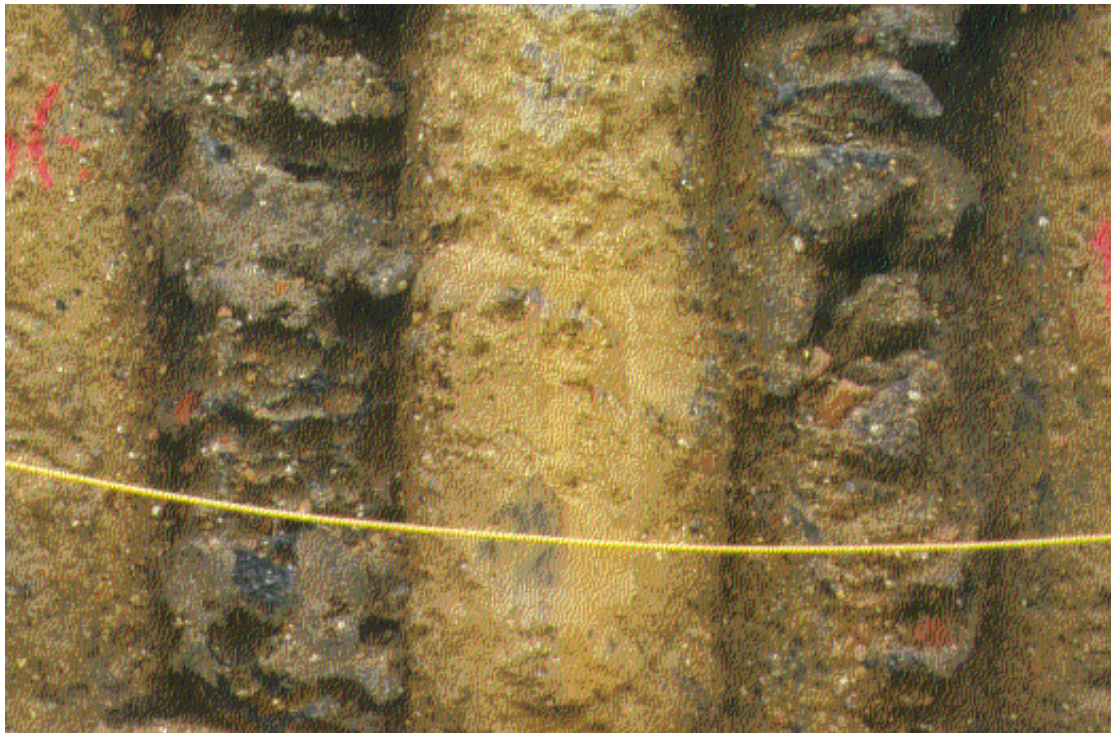
Bild 3: Sohlaufbrüche bei Schneckenbohrpfählen unter GW
