Mehrstufige Erkundung und Untersuchung eines Böschungsgrundbruchs im Oberen Muschelkalk

Dipl.-Ing. Aiko Stockmann, Dipl.-Geol. Gerald Wiesner, Dipl.-Ing. Christian Ernst, Alle: witt & partner geoprojekt GmbH, Weimar

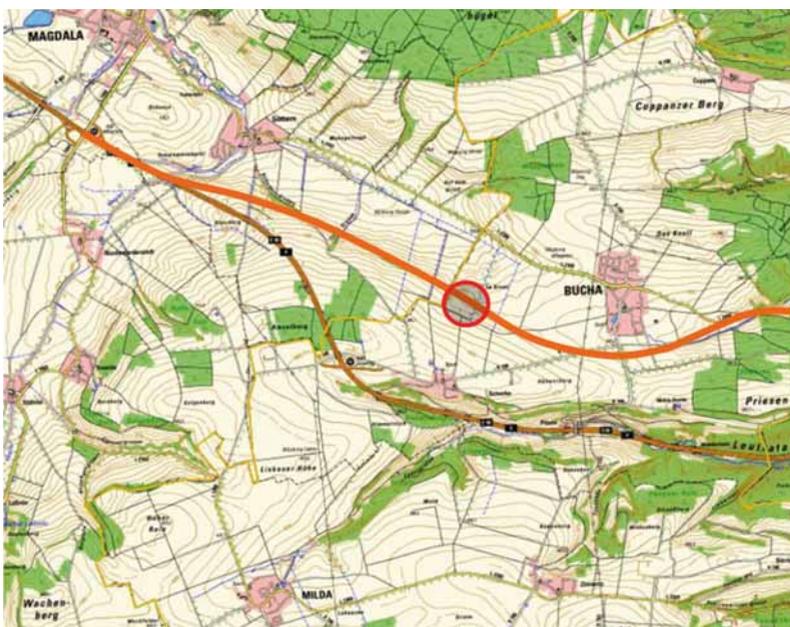
Anfang Juli 2010 ereignete sich in einem Neubauabschnitt der BAB A4 (Abschnitt AS Magdala – AS Jena Göschwitz) ein großflächiger Bruch einer neu hergestellten Dammböschung. Im Bild 1 ist die Lage des Schadensbereichs im betreffenden Trassenabschnitt markiert.

Bild 1. Lageplanauszug Neubauabschnitt BAB A4, VKE 5531, mit Kennzeichnung des Schadensbereichs.
